Raccomandata A.R.**Urgente Avviso di Sicurezza****Dispositivo di protezione per perforazione cranica StimLoc™
Codici 924256, 3387S-40, 3389S-28, 3389S-40, 3391S-40, 3550S-01, DB-5000**

Frammento di nylon in eccesso in specifici numeri di lotto

Richiamo

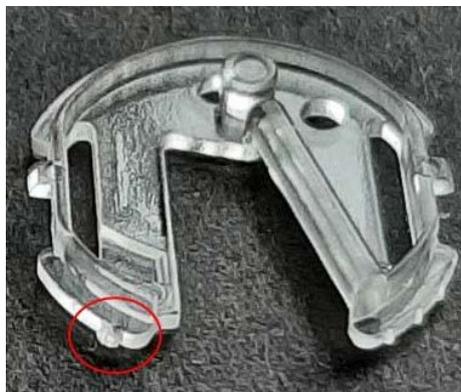
Medtronic ha identificato che specifici numeri di lotto delle clip di supporto dello StimLoc possono presentare nello stampaggio un frammento di nylon in eccesso. Questa anomalia può impedire alla clip di supporto di scattare nella base dello StimLoc, il che potrebbe determinare il movimento dell'elettrocattetero o danni all'elettrocattetero. Ciò potrebbe potenzialmente portare a un'erogazione della terapia in una posizione non corretta, un'erogazione inadeguata della terapia o un'emorragia intracranica. Al 19 maggio 2021, Medtronic ha ricevuto 26 segnalazioni correlate a questa anomalia, due (2) delle quali hanno riportato la sostituzione chirurgica o la revisione dell'elettrocattetero o del dispositivo di protezione per perforazione cranica. Non sono stati segnalati casi di emorragia intracranica.

Frammento di nylon in eccesso (area cerchiata in rosso)

1. Controllare le giacenze di dispositivi interessati ancora presenti presso la vostra struttura sanitaria e nel caso abbiate a disposizione dei dispositivi interessati non ancora utilizzati isolarli immediatamente. L'elenco dei numeri di lotto interessati sono riportati nell'allegato A di questa comunicazione.
2. Restituire a Medtronic tutti i dispositivi interessati non utilizzati insieme al modulo di risposta compilato e firmato che trovate in allegato. Il rappresentante Medtronic di zona, se necessario, vi supporterà nella restituzione ed eventuale sostituzione dei dispositivi interessati ancora presenti presso la vostra struttura sanitaria.
