Pilny komunikat dotyczący bezpieczeństwa stosowania produktu

System stentgraftu Endurant™ II/IIIs

Oderwanie spoiwa znacznika nieprzepuszczalnego dla promieni rentgenowskich (RO)
Wycofanie

Nr referencyjny Medtronic: FA982

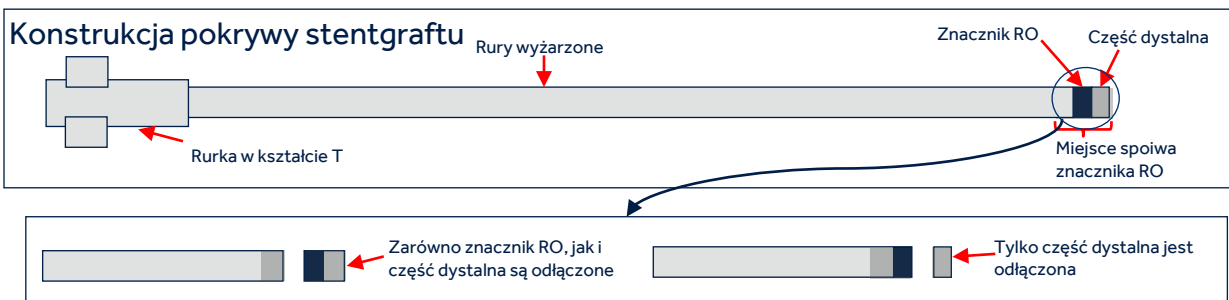
Rysunek 1: Pokazuje schemat pokrywy systemu dostarczania stentgraftu i zaobserwowane odłączenia spoiwa znacznika RO

Potencjalnie niebezpieczna sytuacja związana z oderwaniem spoiwa znacznika RO wystąpiłaby podczas rozmieszczania stentgraftu. Podczas rozmieszczania stentgraftu spoiwo znacznika RO może odłączyć się i ograniczyć stent nadnerczowy, prowadząc do częściowego rozmieszczenia stentgraftu i niemożności usunięcia systemu dostarczania. Konwersja do otwartej naprawy może być wymagana w celu usunięcia systemu dostarczającego i częściowo wdrożonego stentgraftu od pacjenta. Aby zmniejszyć ryzyko dla bezpieczeństwa pacjentów, firma Medtronic podejmuje działania mające na celu wycofanie tego konkretnego podzbioru nieużywanych urządzeń.

Do 09-CZER-2021, firma Medtronic otrzymała dwie (2) reklamacje dotyczące produktu związane z oderwaniem spoiwa znacznika RO w tej podgrupie urządzeń. W każdym z tych dwóch przypadków pacjent przeszedł otwartą operację i zmarł podczas tego zabiegu.

- Wszystkie nieużywane urządzenia, których dotyczy ten problem, należy zwrócić do firmy Medtronic. Lokalny przedstawiciel terenowy firmy Medtronic może w razie potrzeby pomóc w zainicjowaniu zwrotu i wymiany tego produktu.
- Prosimy o przekazanie tego komunikatu wszystkim, którzy muszą być poinformowani w Twojej organizacji.
